EKSPERTYZA TECHNICZNA ZAWIERAJĄCA PROTOKÓŁ OCENY STANU TECHNICZNEGO BUDYNKU

OBIEKT: **BUDYNEK MUZEUM KARKONOSKIEGO**

LOKALIZACJA: **JELEŃIA GÓRA, ul. J. Matejki 28
Dz. nr 178, obręb 32, AM2**

JELEŃIA GÓRA, CZERWIEC 2022

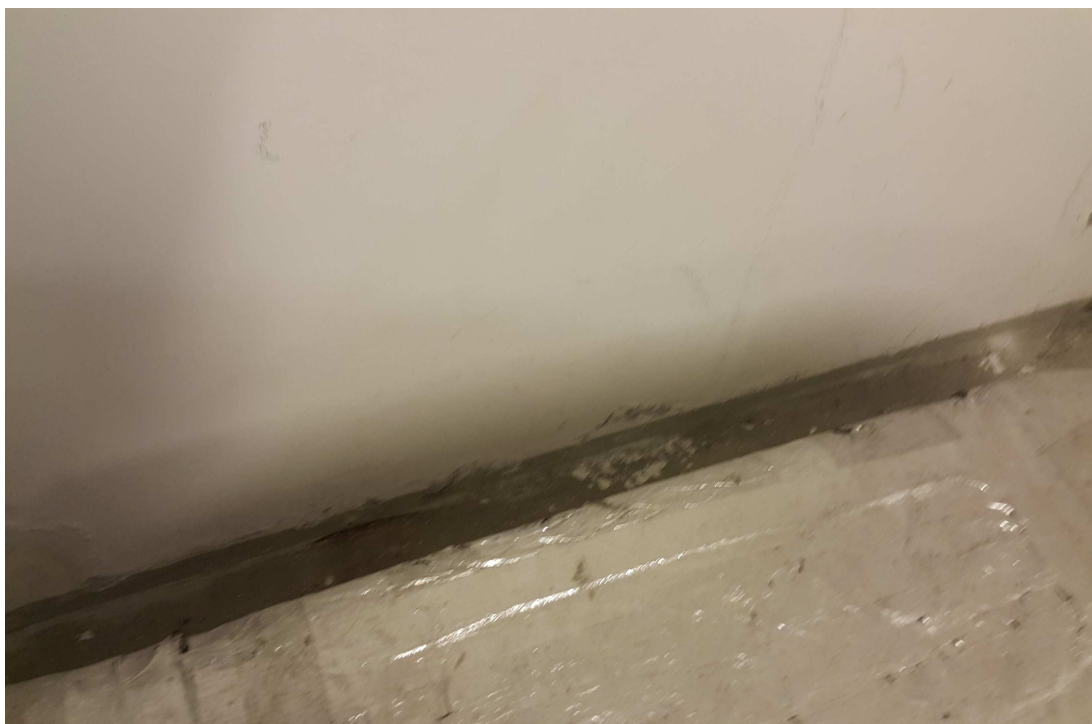
FOT. NR 03

3. Zawilgocenie ścian piwnic jest wynikiem napływu wód opadowych infiltrujących w podłoże na zboczu Wzgórza Kościuszki.
Napływ tych wód nie jest duży, wody te pojawiają się okresowo po intensywnych opadach deszczu lub roztopach śniegu.
Jednakże po intensywnych opadach możliwe jest, że wody te mogą ustanowić stałe zwierciadło wody utrzymujące się kilka lub kilkanaście dni przy ścianie piwnicy.

Opis : Zawilgocenie ściany przy posadzce

- skucia skorodowanych, zmurszałych tynków do poziomu widocznych śladów z poprzednich stanów zawilgoceń plus 1,00 m ponad ten stan
- wykonanie odgrzybienia ścian i tynków
- wykonanie kilkuwarstwowej systemowej izolacji uszczelniającej ścian i złącz wewnątrz, odpornej na wodę napływającą z zewnątrz – tylko przy zastosowaniu profesjonalnych systemów producenckich

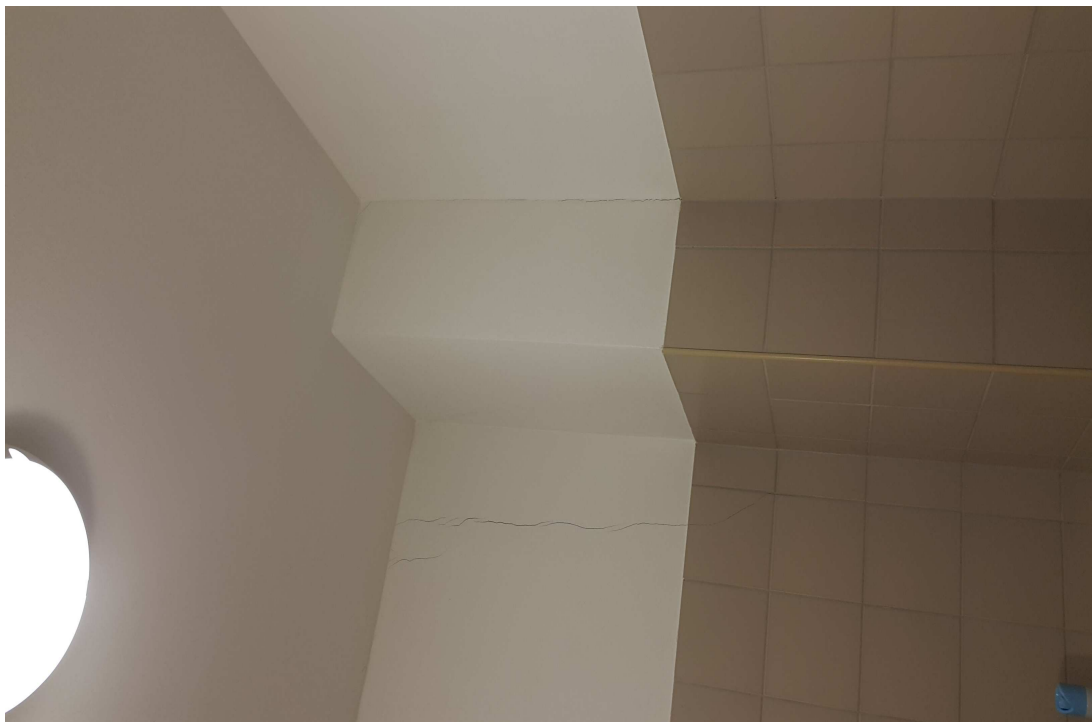
FOT. NR 11

Opis : *Pionowe spękania tynków wokół komina wentylacyjnego*

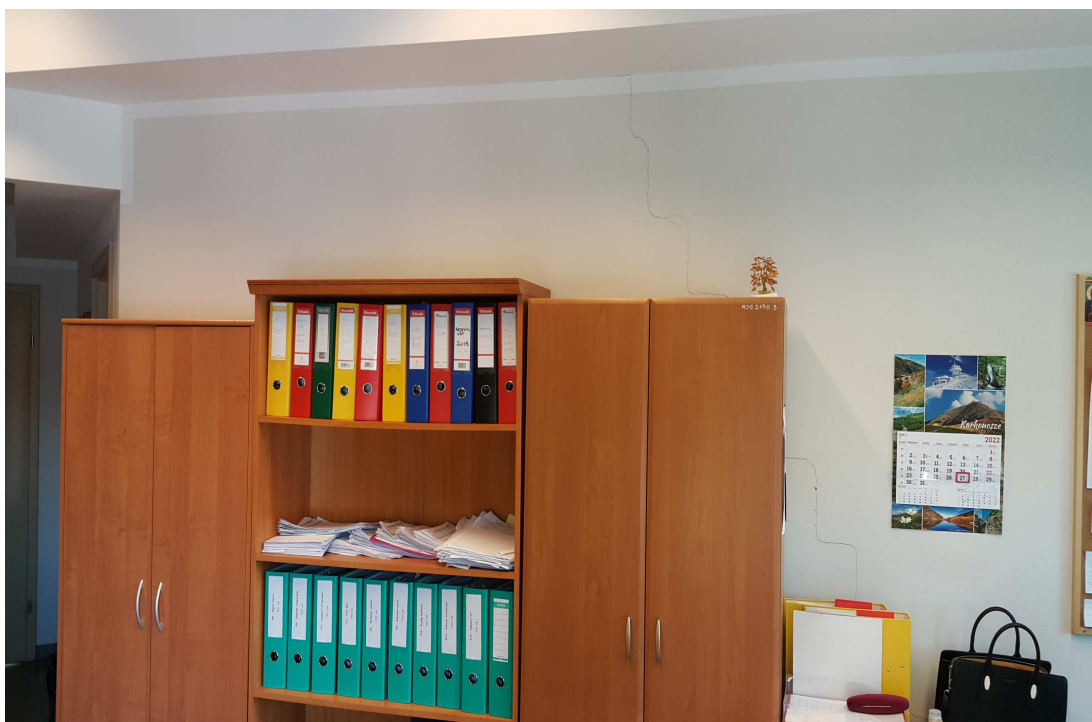
FOT. NR 12

1. Uszkodzenia ścianek działowych (zarysowania i spękania) nastąpiły wobec braku wbudowania płyt stropowych o wymaganej sztywności.
Płyty stropowe o gr. 200 mm, jak to wykazały pomiary na obiekcie jak i wariantowe obliczenia ugięć (dla stanu projektowanego i stanu obecnego) wykazują mocne ugięcia dochodzące do 28 mm.
Aby nie doszło do zarysowania ścianek działowych z „Silki” o gr. 120 mm poza warunkami maksymalnych ugięć dopuszczonych przez normę PN-B-03264:2002 oraz Eurokod 2 muszą być dodatkowo spełnione warunki nie przekroczenia deformacji postaciowej dla ścianki murowanej. Warunek ten podany w normie PN-B-03002:1999 oraz w nowej normie PrPN-B-03002:2006
Ściana murowana, zgodnie z zaleceniami normy nie ulegnie zarysowaniu lub powstałe zarysowanie będzie miało szerokość rozwarcia nie przekraczającego 0,30 mm wtedy maksymalnie wartość kąta odkształcenia postaciowego Q_{sd} nie przekroczy wartości dopuszczalnej $Q_{adm} = 0,50$.

Opis : *Spękania ścianki działowej na wskroś w pokoju biurowym*

1. Uszkodzone ścianki działowe należałoby naprawić poprzez naprawę rys i spękań z zastosowaniem „zapraw elastycznych”.
Roboty uzupełniające to:
 - szpachlowanie
 - malowanie pomieszczeń przyległych do ścianek
2. Naprawę spękań tynków i okładzin należałoby wykonać poprzez wykonanie dodatkowych złączy, wykonanie nowych złączy dylatacyjnych i naprawę zarysowań przy pomocy materiałów elastycznych.
Roboty uzupełniające:
 - malowanie pomieszczeń

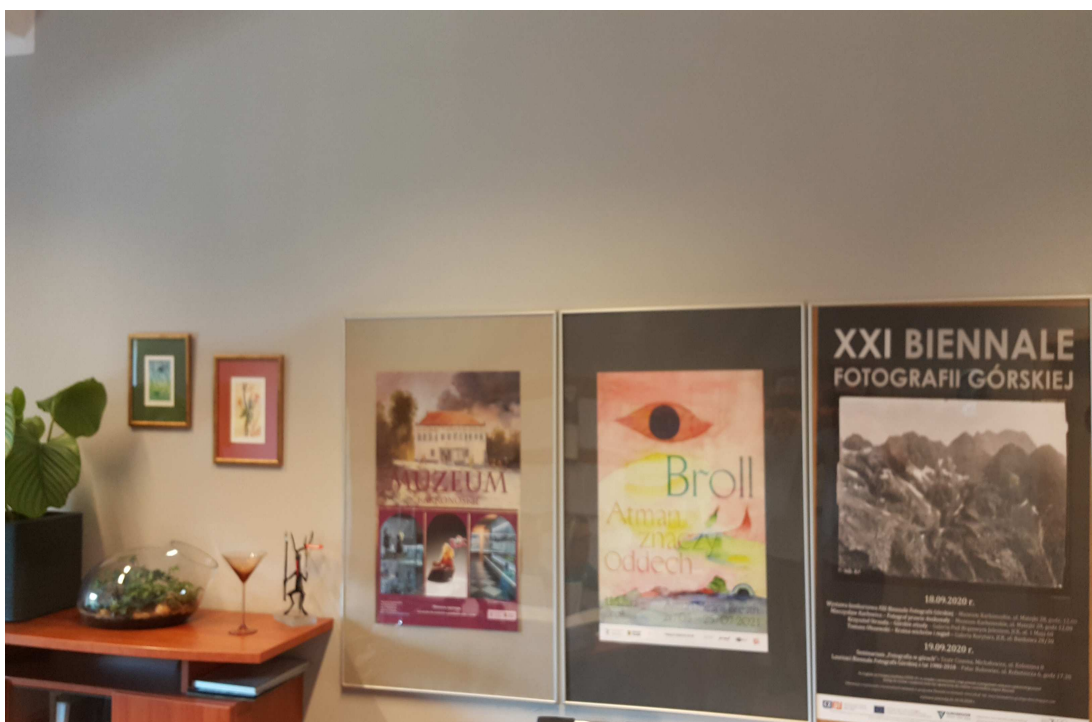
FOT. NR 16

Opis : *Ślady spękań mało widoczne, wykonano szpachlowanie rys i nowe malowanie*

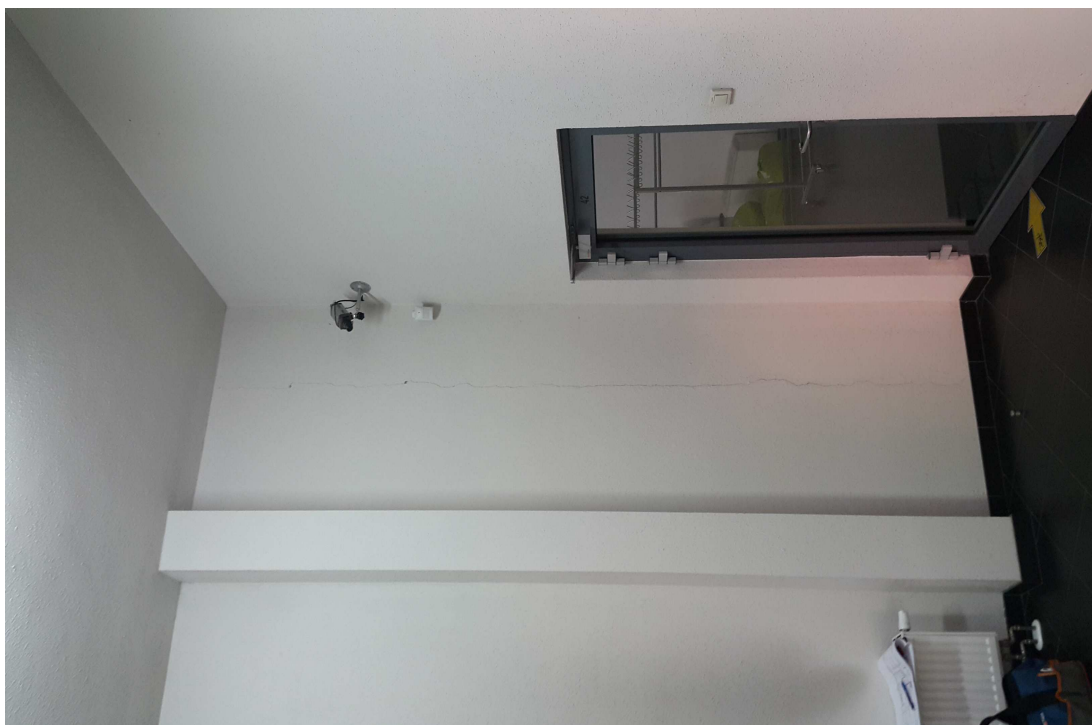
FOT. NR 21

2. Uszkodzenia w postaci zarysowań tynków i okładzin w sanitariatach, na klatce schodowej i na sufitach poddasza nastąpiły w miejscach połączenia elementów wbudowanych o różnej sztywności i braku zastosowania odpowiednich połączeń elastycznych na etapie budowy ograniczających proces zarysowania do minimum.

Opis : Spękania na styku obudowa ściany a ściana konstrukcyjna szybu dźwigowego

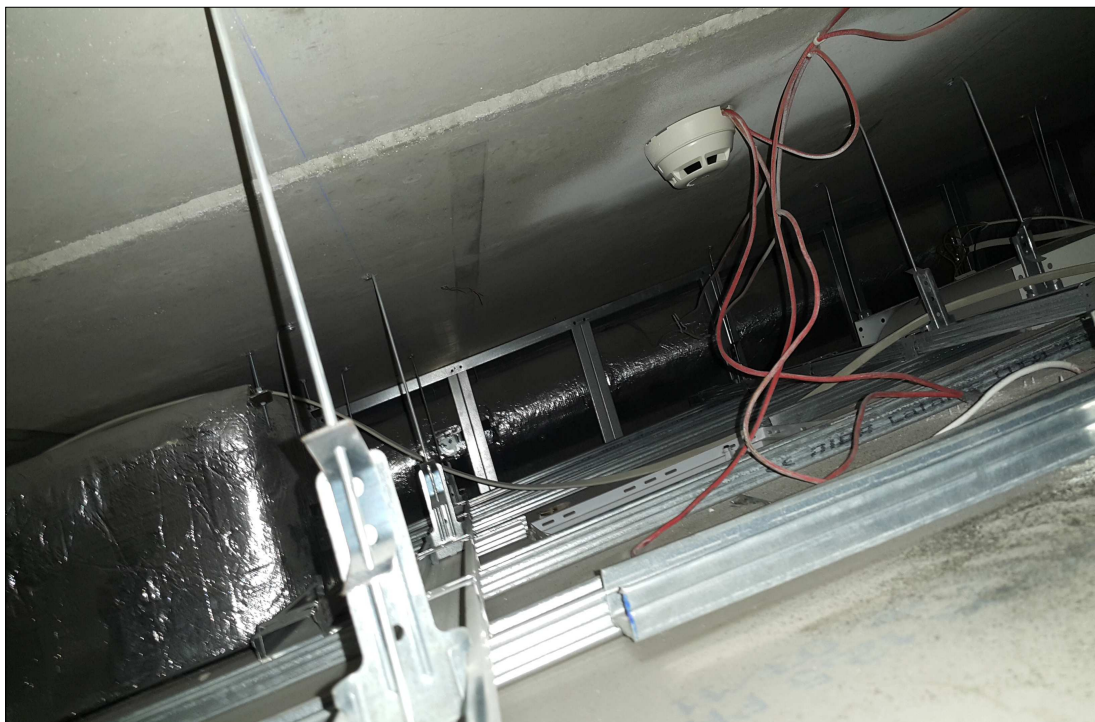
FOT. NR 23

Opis : *Odkrywki płyt stropowych od dołu*
