## **EKSPERTYZA TECHNICZNA ZAWIERAJĄCA PROTOKÓŁ OCENY STANU TECHNICZNEGO BUDYNKU**

OBIEKT: **BUDYNEK MUZEUM KARKONOSKIEGO**

LOKALIZACJA: **JELENIA GÓRA, ul. J. Matejki 28  
Dz. nr 178, obręb 32, AM2**

**JELENIA GÓRA, CZERWIEC 2022**

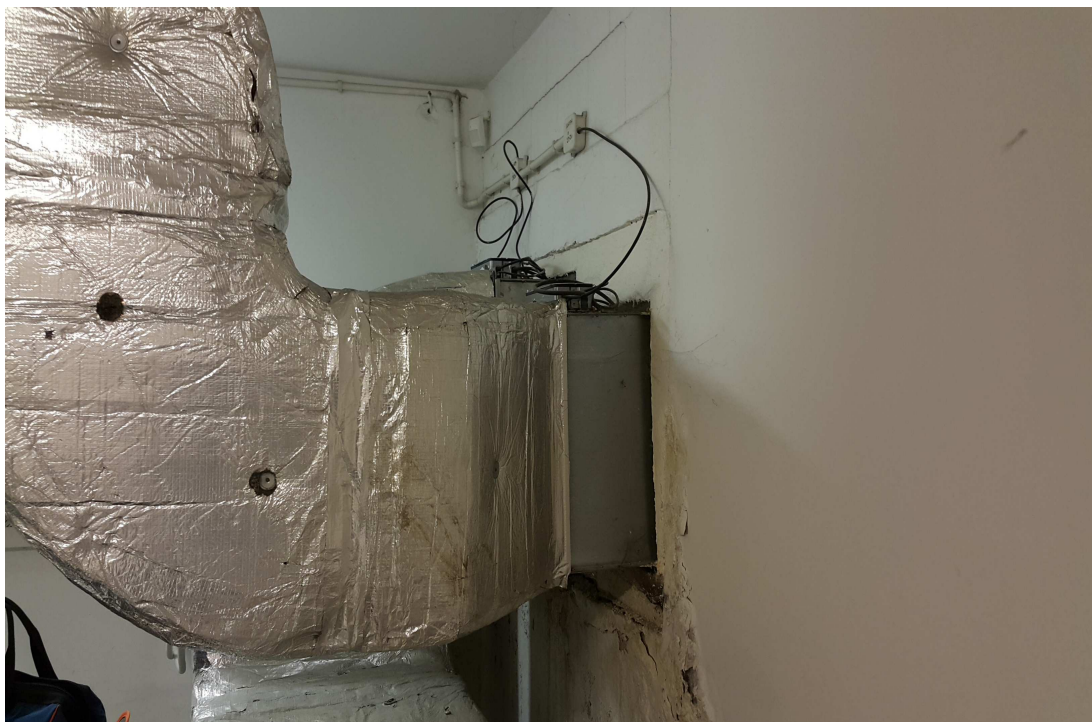
<i>FOT. NR 01</i>	
<i>Lokalizacja:</i>	<i>Pomieszczenie piwnic</i>
<i>Opis:</i>	<i>Otwór kanału wentylacyjnego podziemnego, lokalizacja zawilgoceń</i>

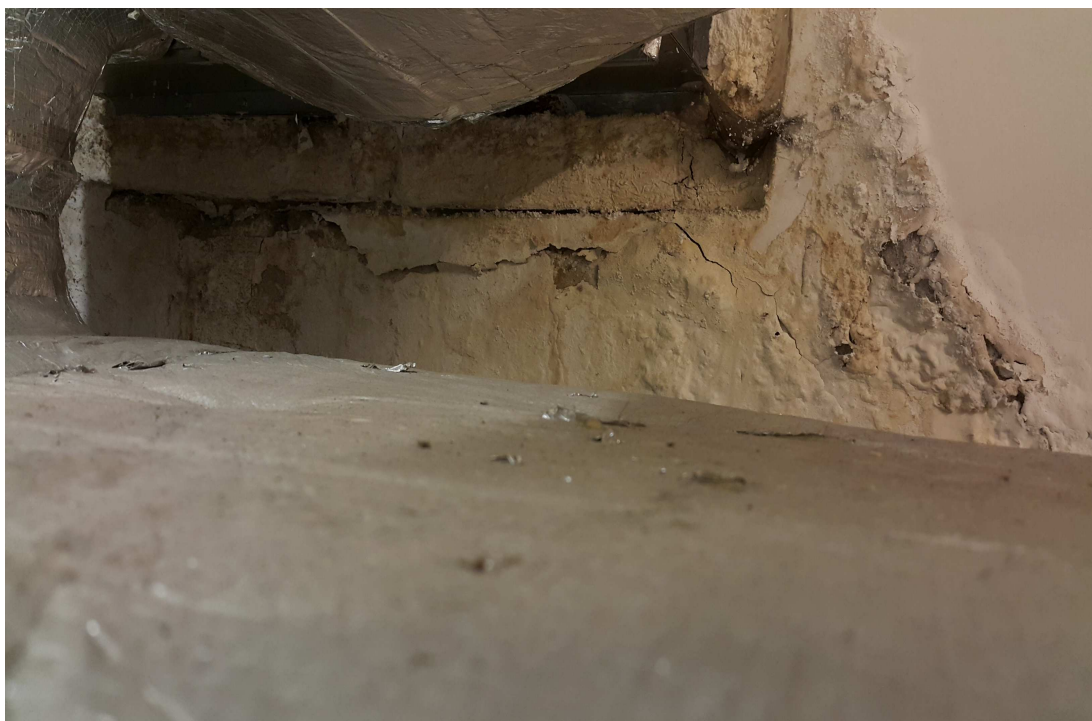
<i>FOT. NR 02</i>	
<i>Lokalizacja:</i>	<i>Pomieszczenie piwnic</i>
<i>Opis:</i>	<i>Otwór kanału wentylacyjnego podziemnego, lokalizacja zawilgoceń</i>

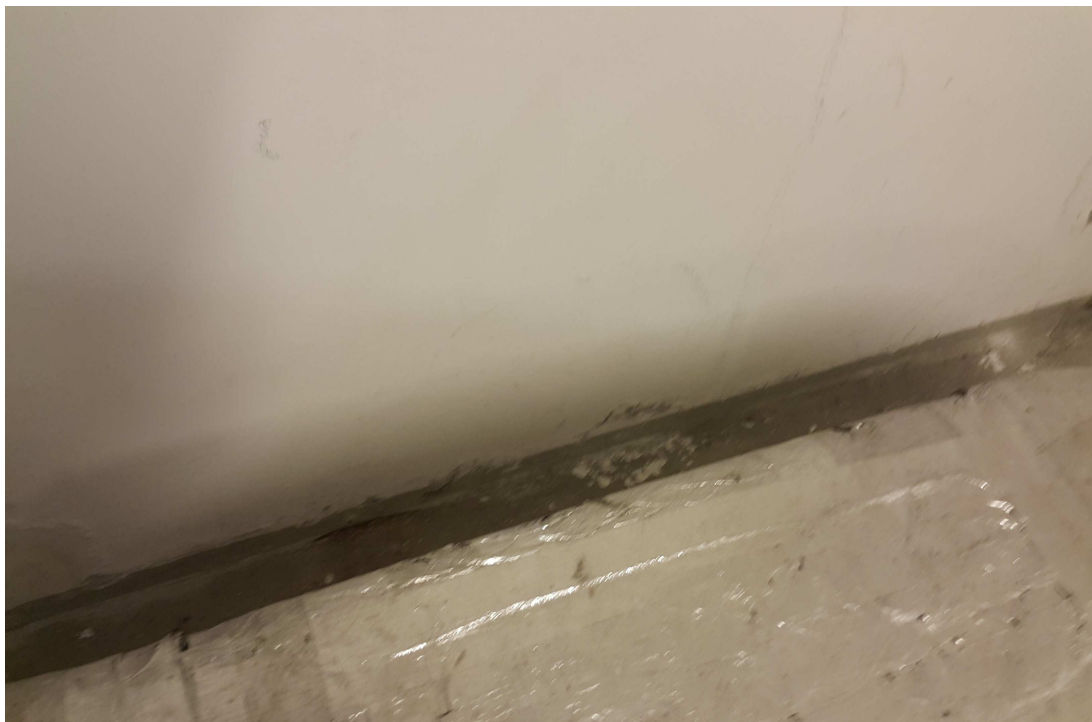
*FOT. NR 03*

3. Zawilgocenie ścian piwnic jest wynikiem napływu wód opadowych infiltrujących w podłoże na zboczu Wzgórza Kościuszki. Napływ tych wód nie jest duży, wody te pojawiają się okresowo po intensywnych opadach deszczu lub roztopach śniegu. Jednakże po intensywnych opadach możliwe jest, że wody te mogą ustanowić stałe zwierciadło wody utrzymujące się kilka lub kilkanaście dni przy ścianie piwnicy.

*Opis : Zawilgocenie ściany przy posadzce*

- skucia skorodowanych, zmurszałych tynków do poziomu widocznych śladów z poprzednich stanów zawilgoceń plus 1,00 m ponad ten stan
- wykonanie odgrzybienia ścian i tynków
- wykonanie kilkuwarstwowej systemowej izolacji uszczelniającej ścian i złącz wewnątrz, odpornej na wodę napływającą z zewnątrz – tylko przy zastosowaniu profesjonalnych systemów producenckich

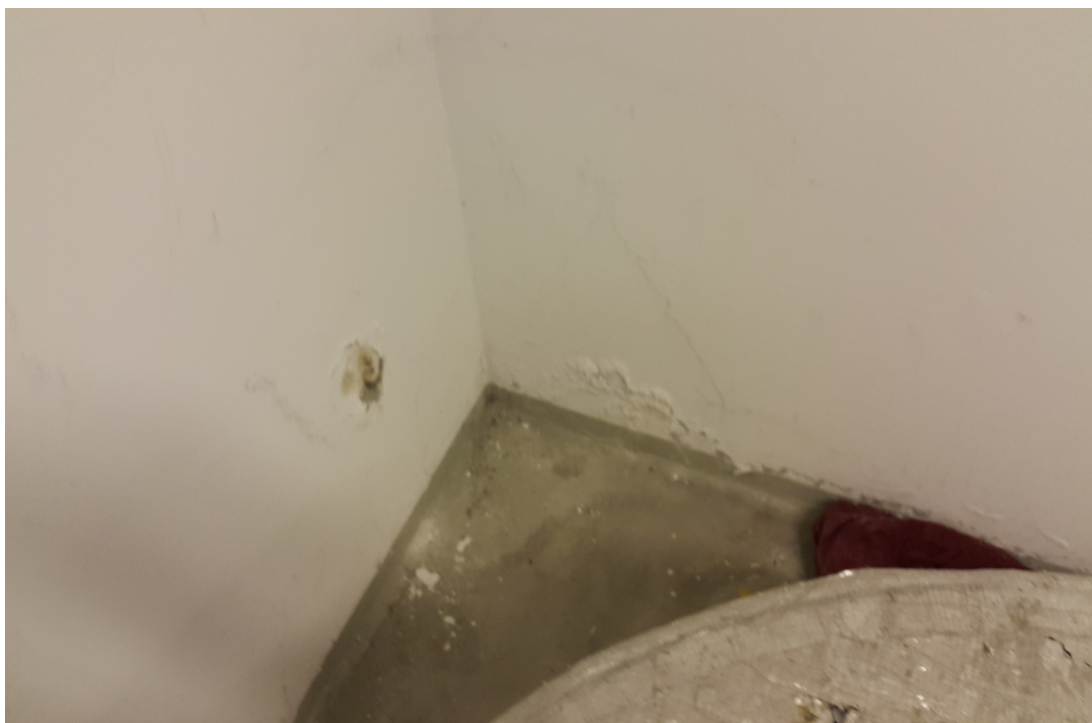
*FOT. NR 04*

*Opis : Zawilgocenie ściany przy posadzce w narożniku*

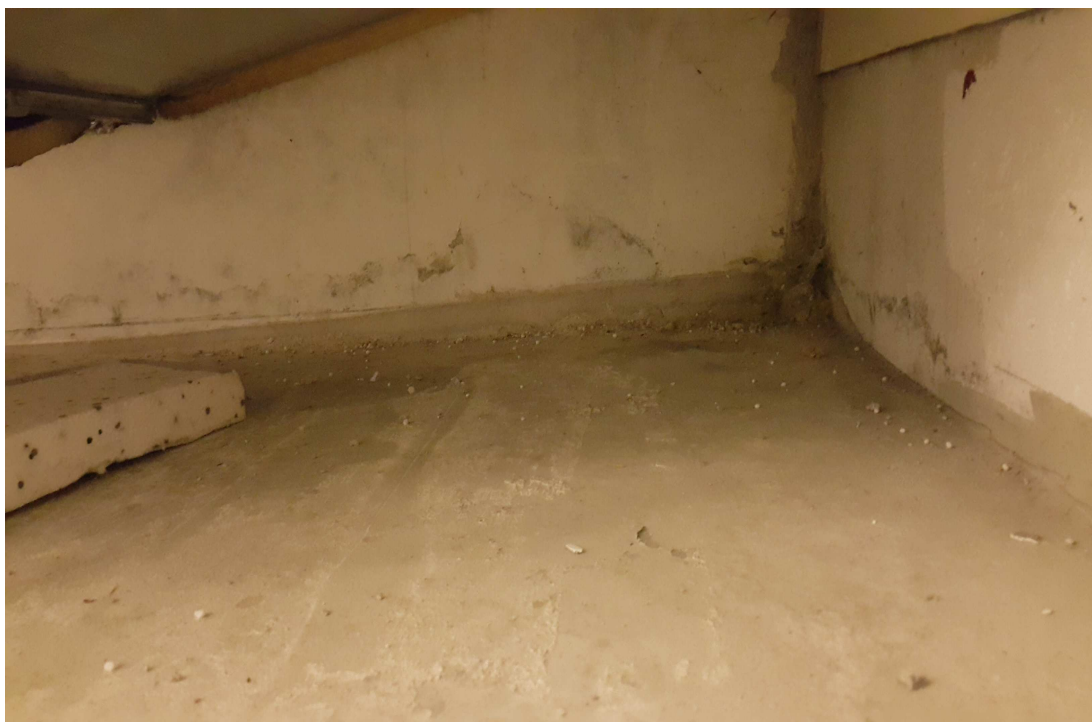
<i>FOT. NR 05</i>	
<i>Lokalizacja:</i>	<i>Pomieszczenie piwnic</i>
<i>Opis :</i>	<i>Zawilgocenie ściany przy posadzce w narożniku</i>

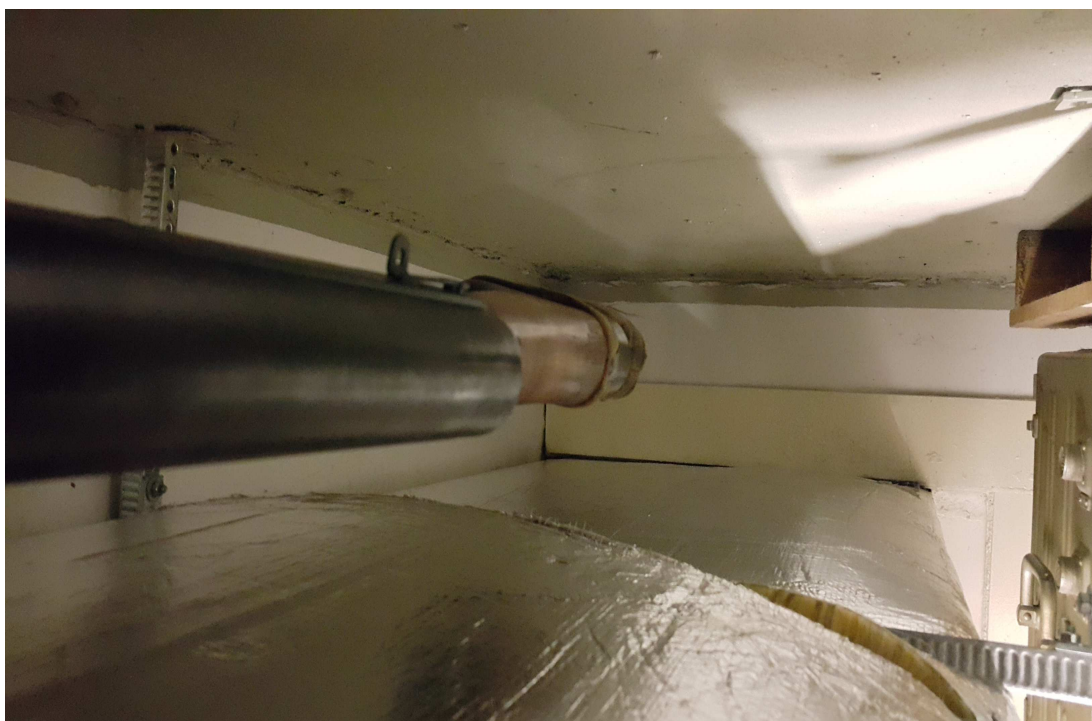
<i>FOT. NR 06</i>	
<i>Lokalizacja:</i>	<i>Pomieszczenie piwnic</i>
<i>Opis :</i>	<i>Zawilgocenie ściany przy posadzce w narożniku</i>

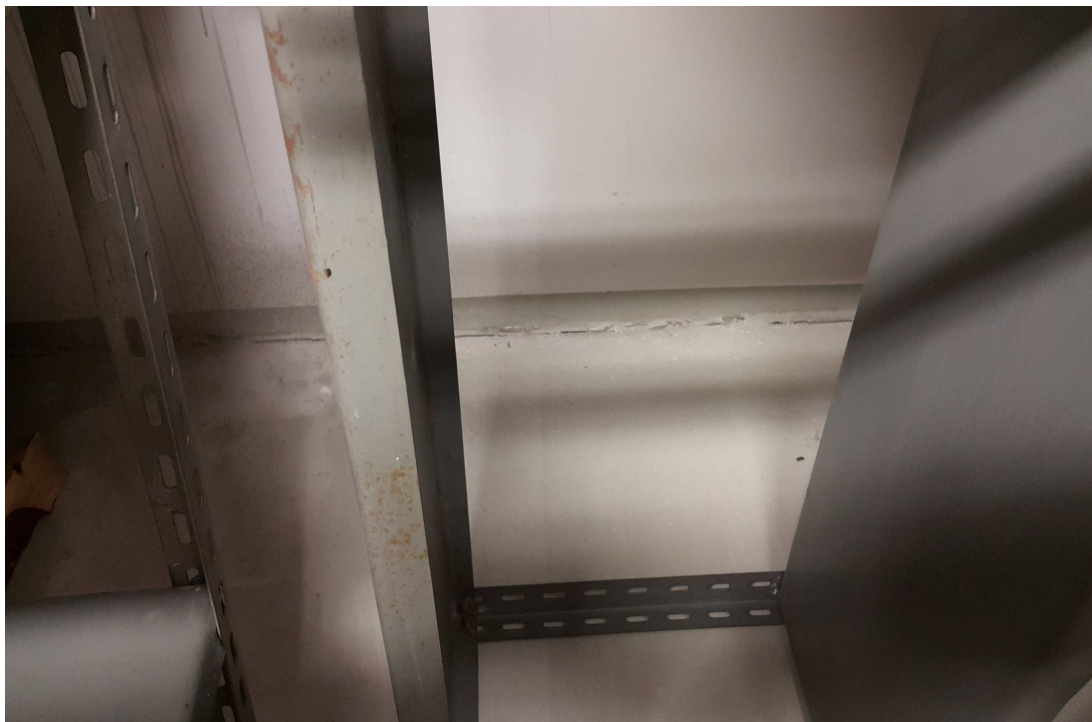
*FOT. NR 07*

*Opis : Stan: ściana bez oznak zawilgocenia*

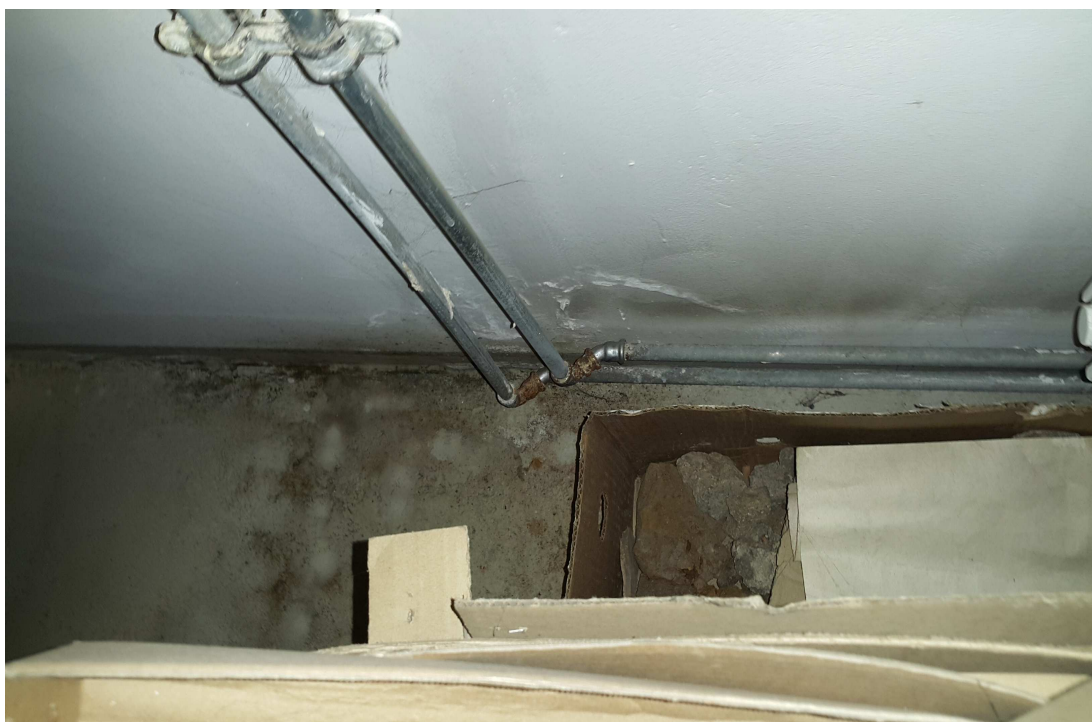
*FOT. NR 08*

*Opis : Ślady po zawilgoceniu*

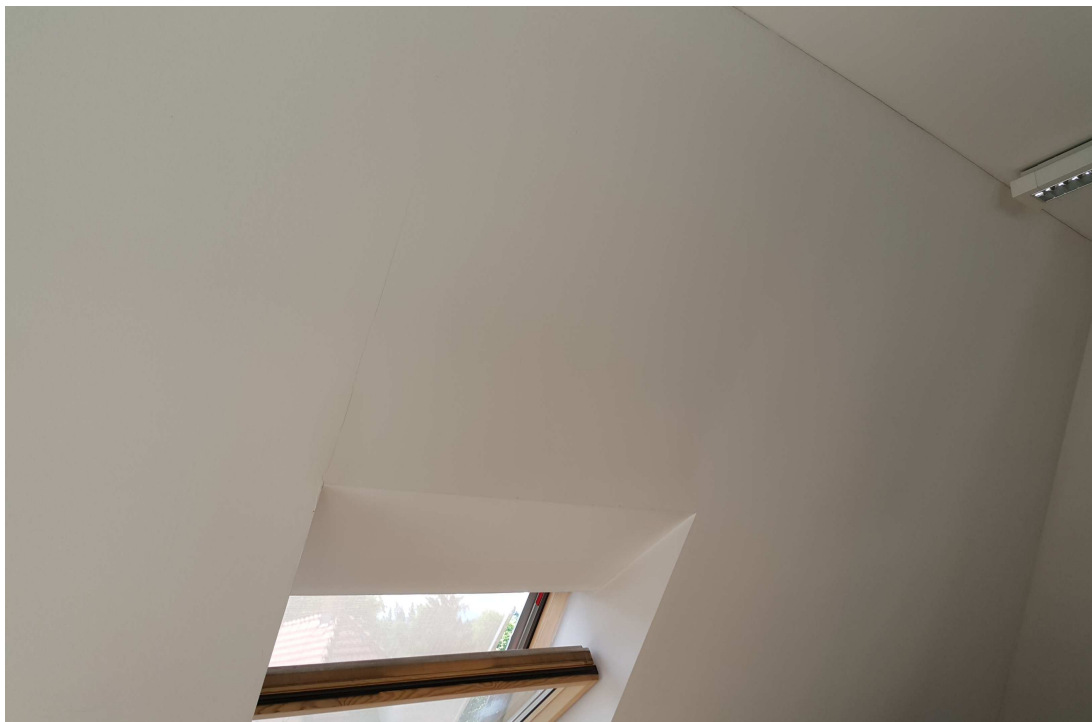
*FOT. NR 09*

2. Uszkodzenia w postaci zarysowań tynków i okładzin w sanitariatach, na klatce schodowej i na sufitach poddasza nastąpiły w miejscach połączenia elementów wbudowanych o różnej sztywności i braku zastosowania odpowiednich połączeń elastycznych na etapie budowy ograniczających proces zarysowania do minimum.

*Opis : Spękania wokół okien połaciowych*

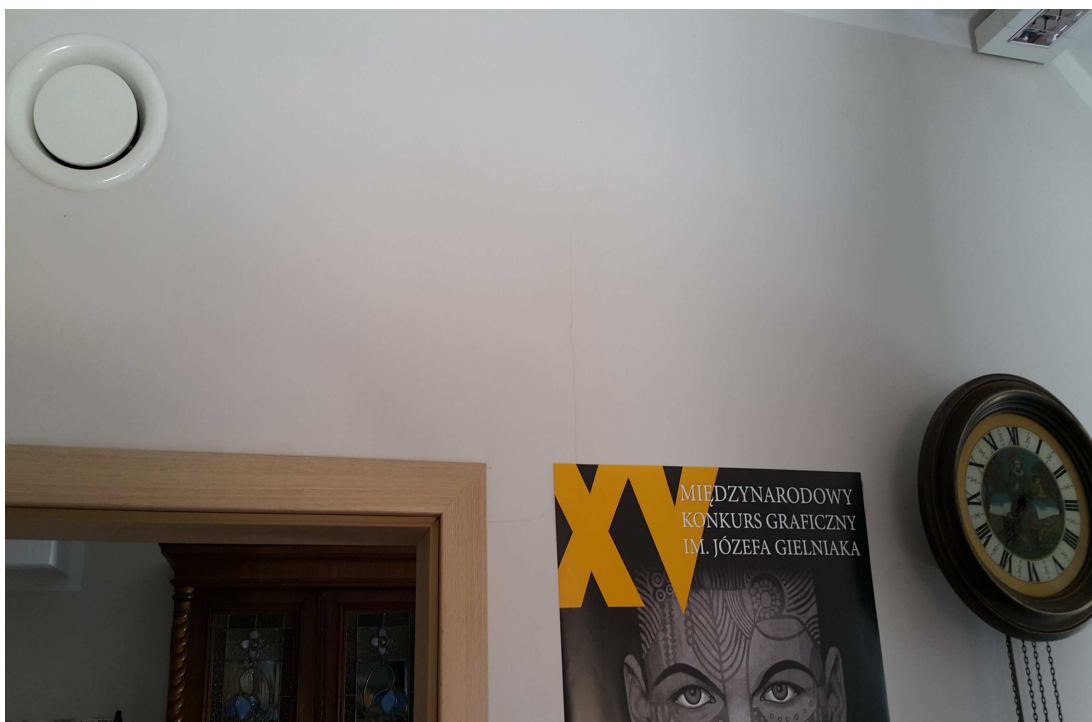
*FOT. NR 10*

*Opis : Spękania wokół nadproża*

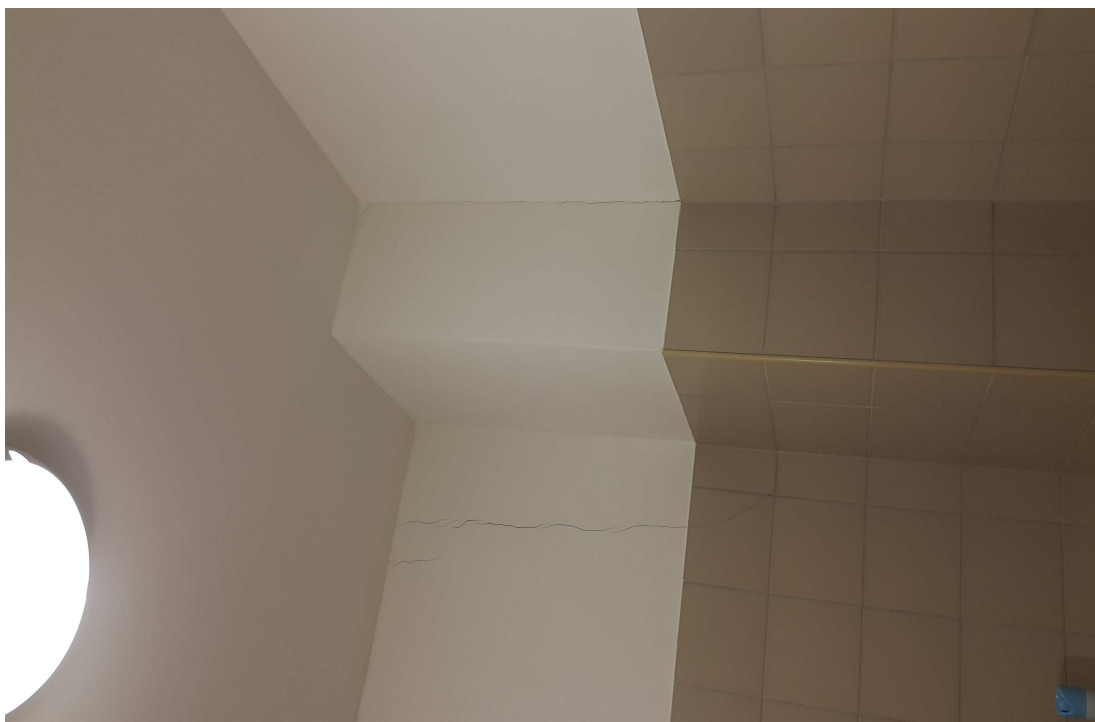
**FOT. NR 11**

**Opis :** *Pionowe spękania tynków wokół komina wentylacyjnego*

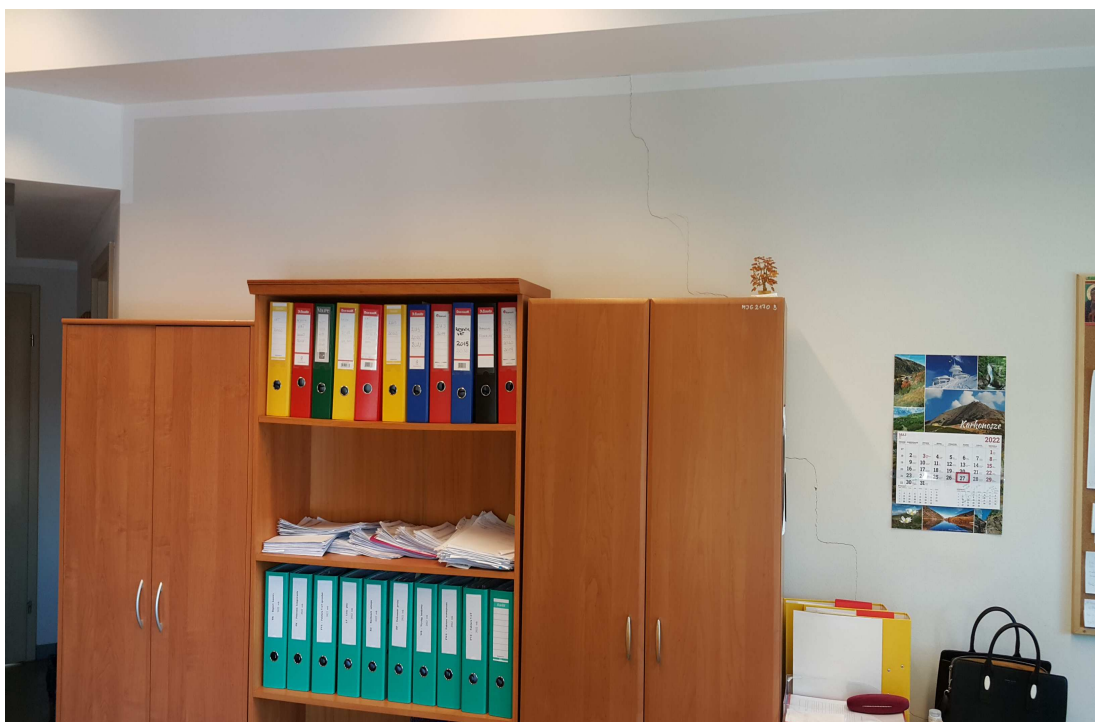
**FOT. NR 12**

1. Uszkodzenia ścianek działowych ( zarysowania i spękania ) nastąpiły wobec braku wbudowania płyt stropowych o wymaganej sztywności.  
Płyty stropowe o gr. 200 mm, jak to wykazały pomiary na obiekcie jak i wariantowe obliczenia ugięć ( dla stanu projektowanego i stanu obecnego ) wykazują mocne ugięcia dochodzące do 28 mm.  
Aby nie doszło do zarysowania ścianek działowych z „Silki” o gr. 120 mm poza warunkami maksymalnych ugięć dopuszczonych przez normę PN-B-03264:2002 oraz Eurokod 2 muszą być dodatkowo spełnione warunki nie przekroczenia deformacji postaciowej dla ścianki murowanej. Warunek ten podany w normie PN-B-03002:1999 oraz w nowej normie PrPN-B-03002:2006  
Ściana murowana, zgodnie z zaleceniami normy nie ulegnie zarysowaniu lub powstałe zarysowanie będzie miało szerokość rozwarcia nie przekraczającego 0,30 mm wtedy maksymalnie wartość kąta odkształcenia postaciowego  $Q_{sd}$  nie przekroczy wartości dopuszczalnej  $Q_{adm} = 0,50$ .

**Opis :** *Spękania ścianki działowej na wskroś w pokoju biurowym*

1. Uszkodzone ścianki działowe należałoby naprawić poprzez naprawę rys i spękań z zastosowaniem „zapraw elastycznych”.  
Roboty uzupełniające to:
  - szpachlowanie
  - malowanie pomieszczeń przyległych do ścianek
2. Naprawę spękań tynków i okładzin należałoby wykonać poprzez wykonanie dodatkowych złączy, wykonanie nowych złączy dylatacyjnych i naprawę zarysowań przy pomocy materiałów elastycznych.  
Roboty uzupełniające:
  - malowanie pomieszczeń

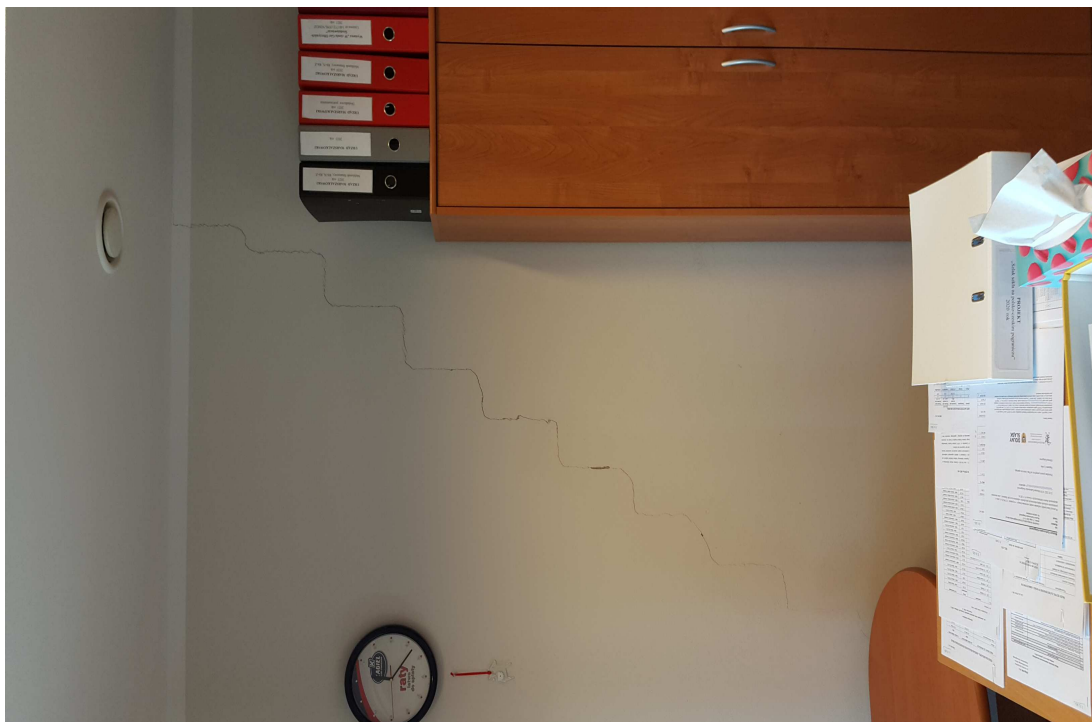
FOT. NR 13

Opis : *Spękania ścianki działowej na wskroś w pokoju biurowym*

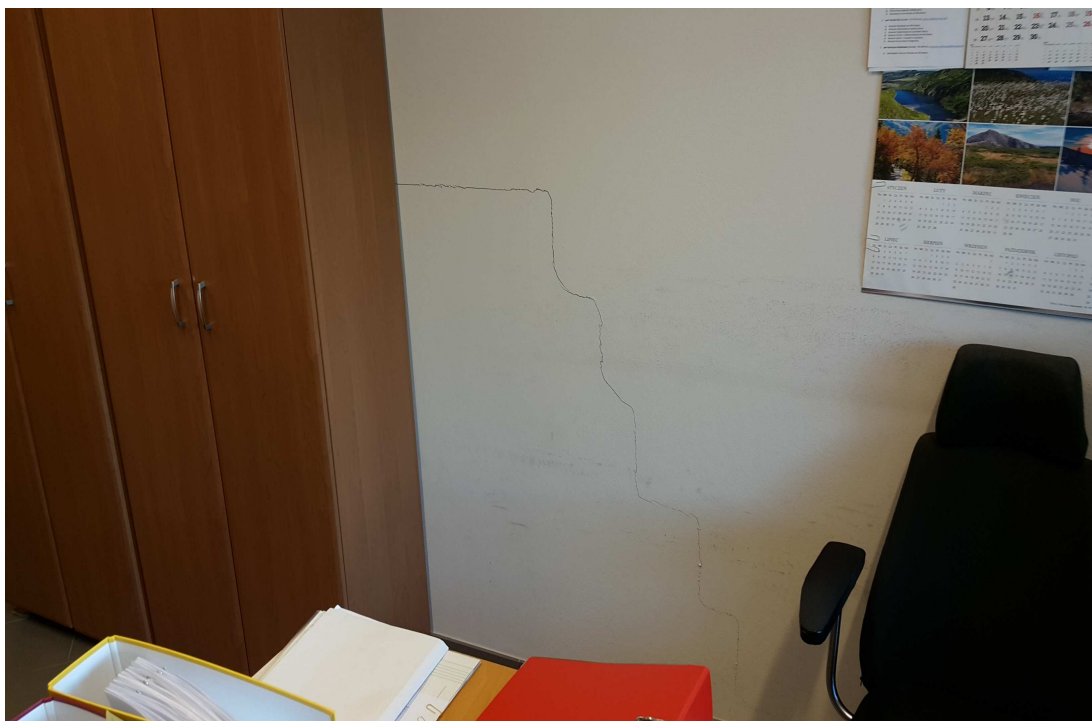
FOT. NR 14

Opis : *Spękania ścianki działowej na wskroś w pokoju biurowym*

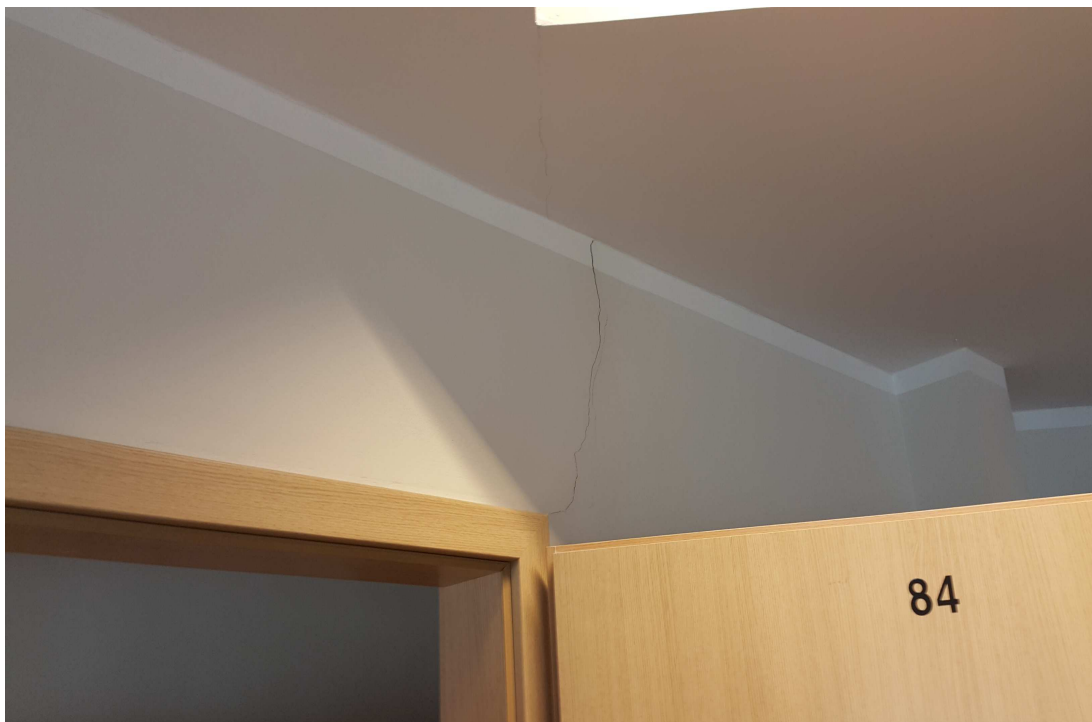
FOT. NR 15

Opis : *Spękania ścianki działowej w poziomie nadproża*

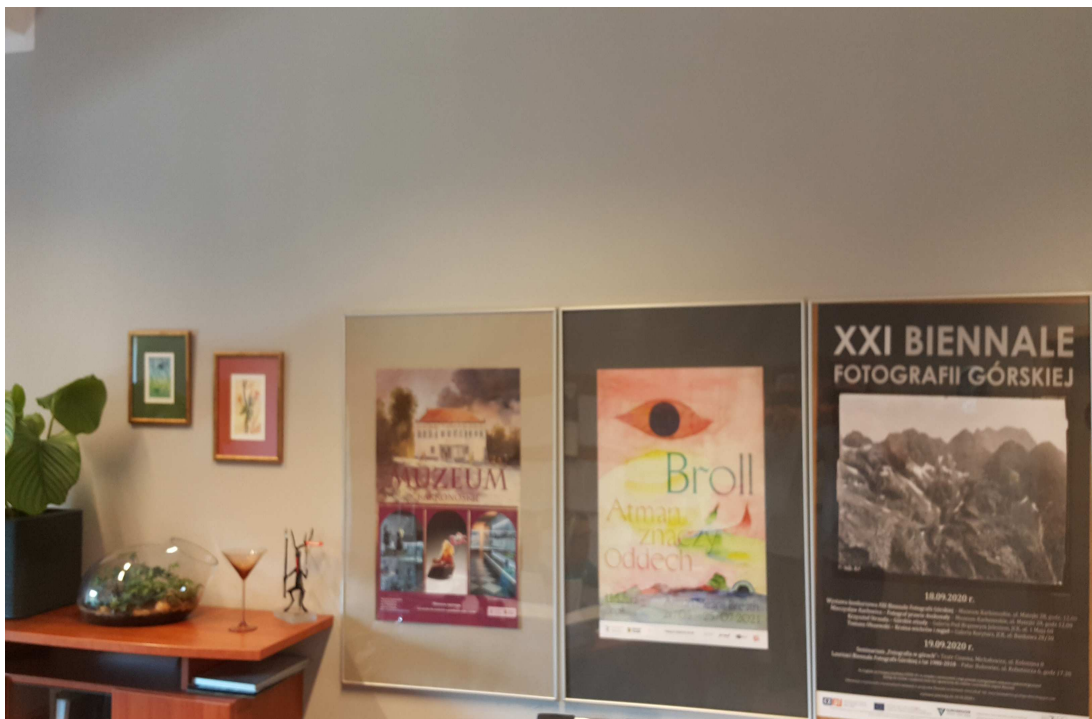
FOT. NR 16

Opis : *Ślady spękań mało widoczne, wykonano szpachlowanie rys i nowe malowanie*

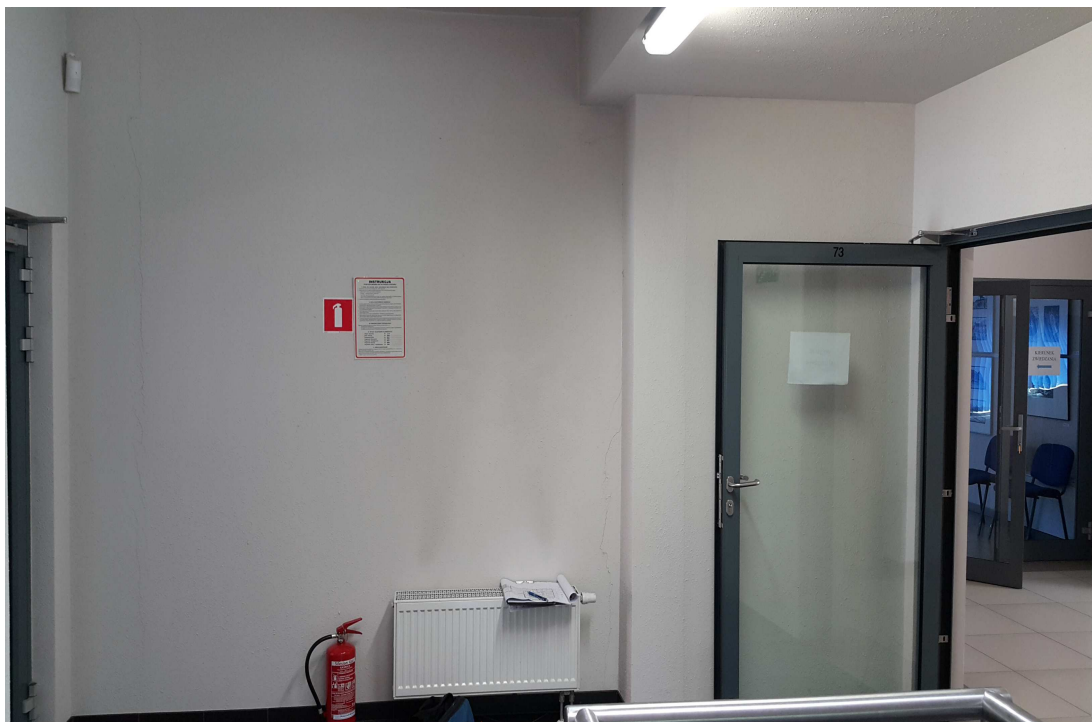
FOT. NR 17

Opis : *Spękania okładzin i tynków na ścianie kl. schodowej*

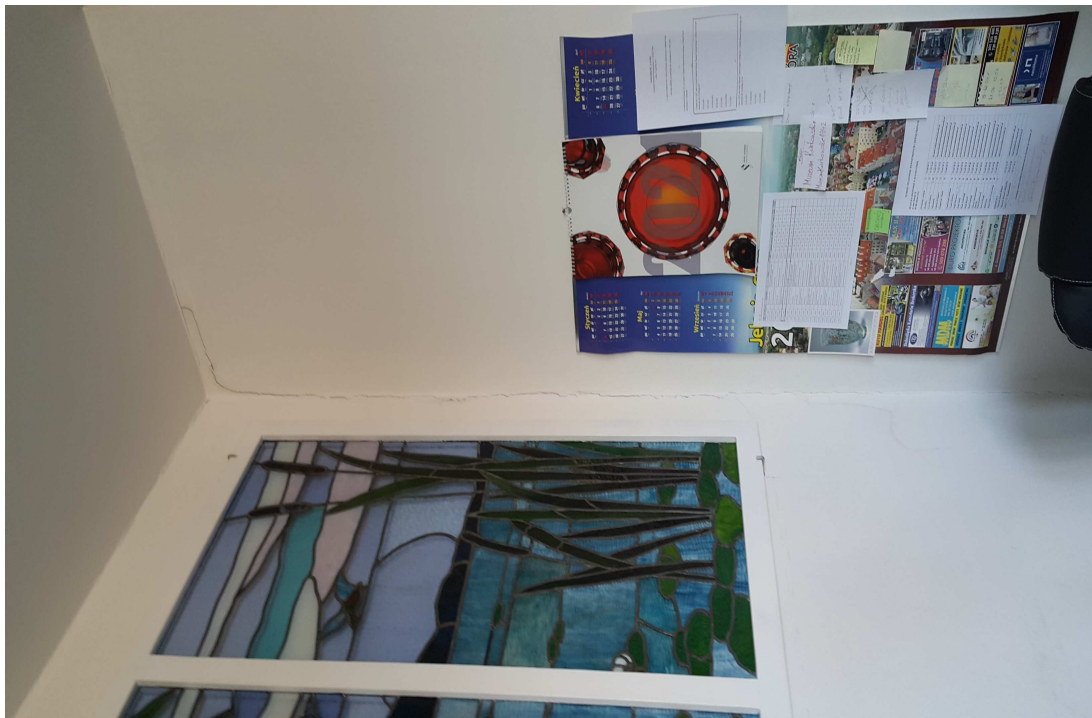
FOT. NR 18

Opis : *Spękania na styku obudowy lekkiej z płyt GK i ściany konstrukcyjnej*

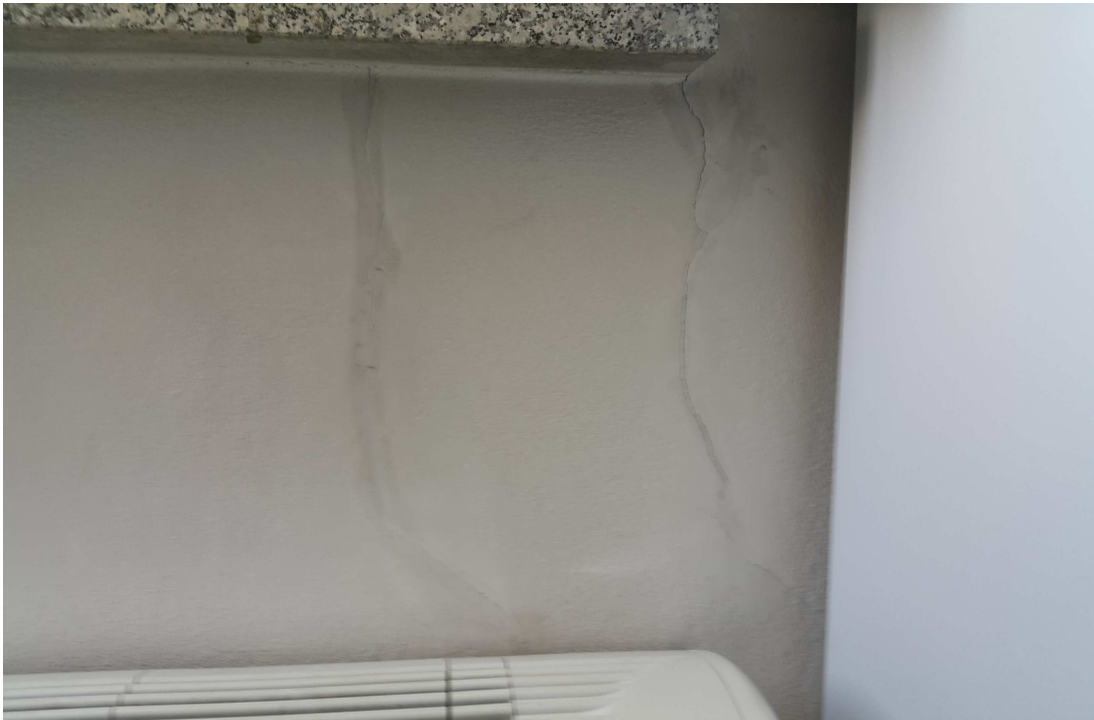
*FOT. NR 19*

*Opis : Spękania ściany podparapetowej*

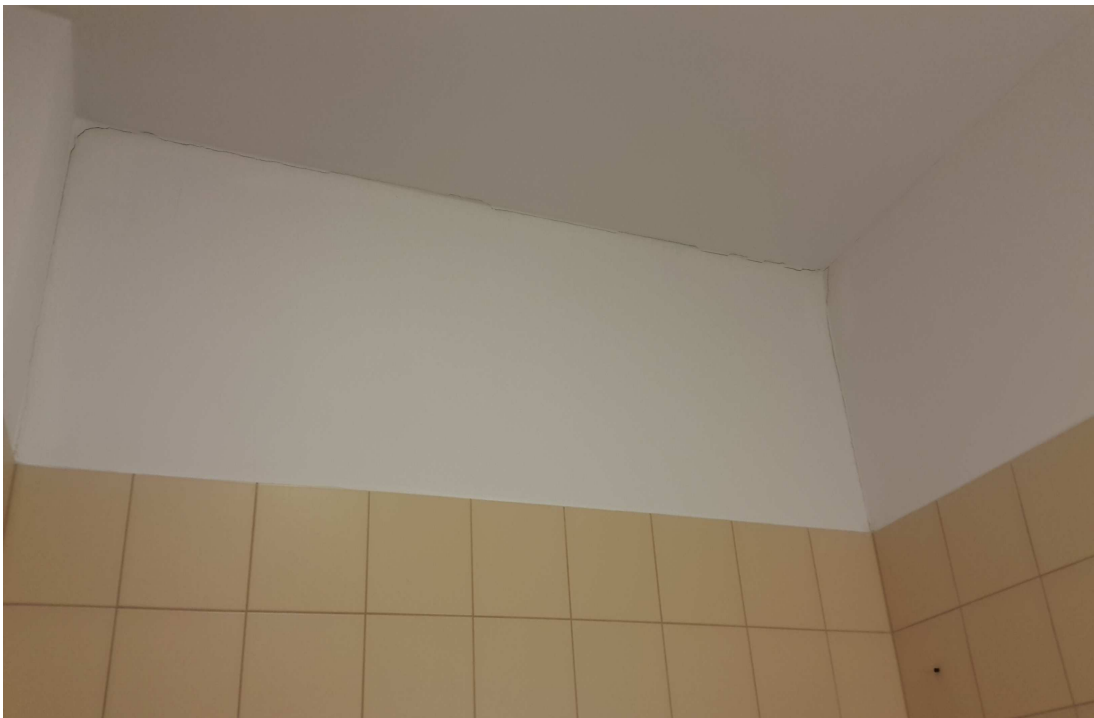
*FOT. NR 20*

*Opis : Spękania okładzin w pom. sanitariatów*

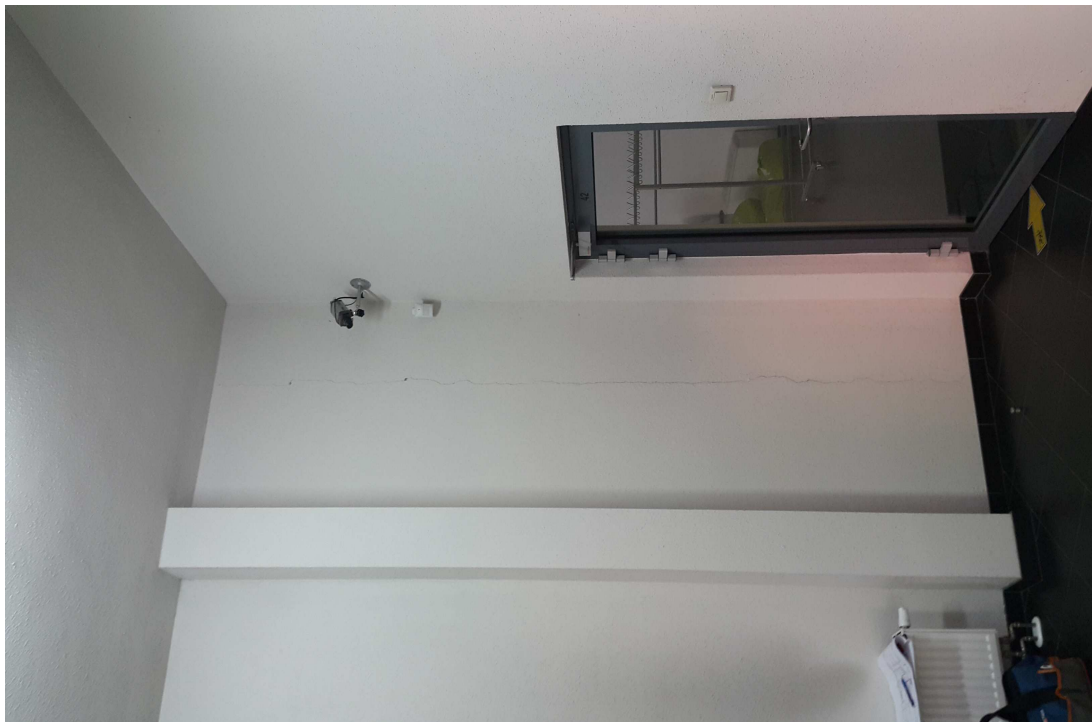
**FOT. NR 21**

**Opis :** *Spękania na styku obudowa ściany a ściana konstrukcyjna szybu dźwigowego*

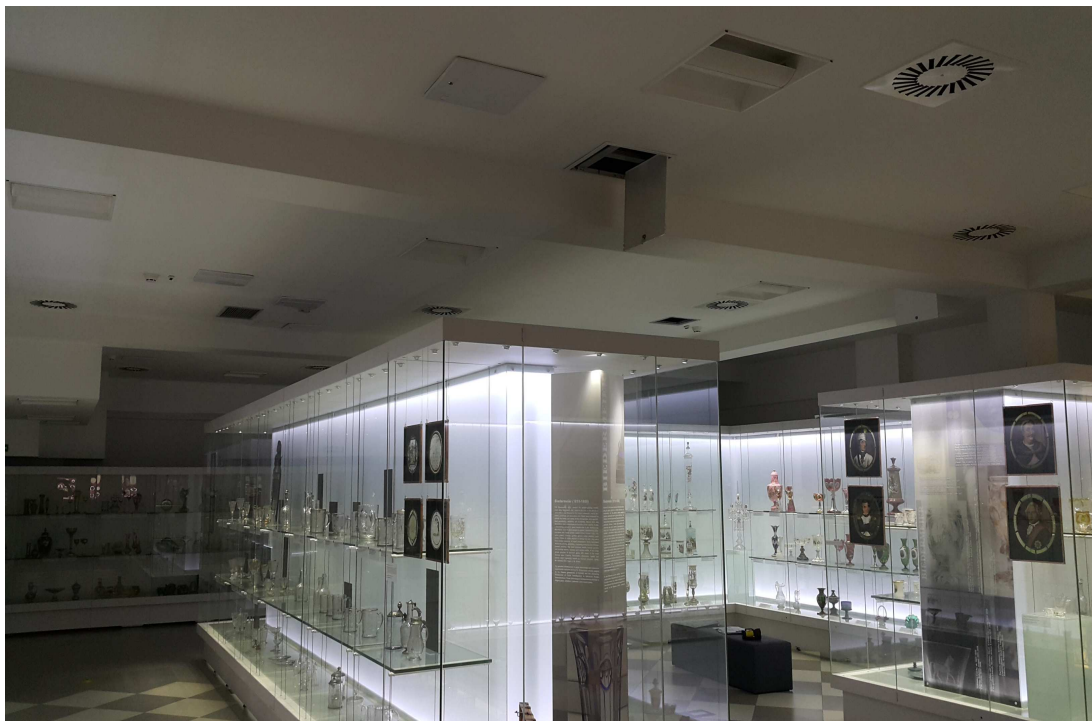
**FOT. NR 22**

**Opis :** *Odkrywki płyt stropowych od dołu*

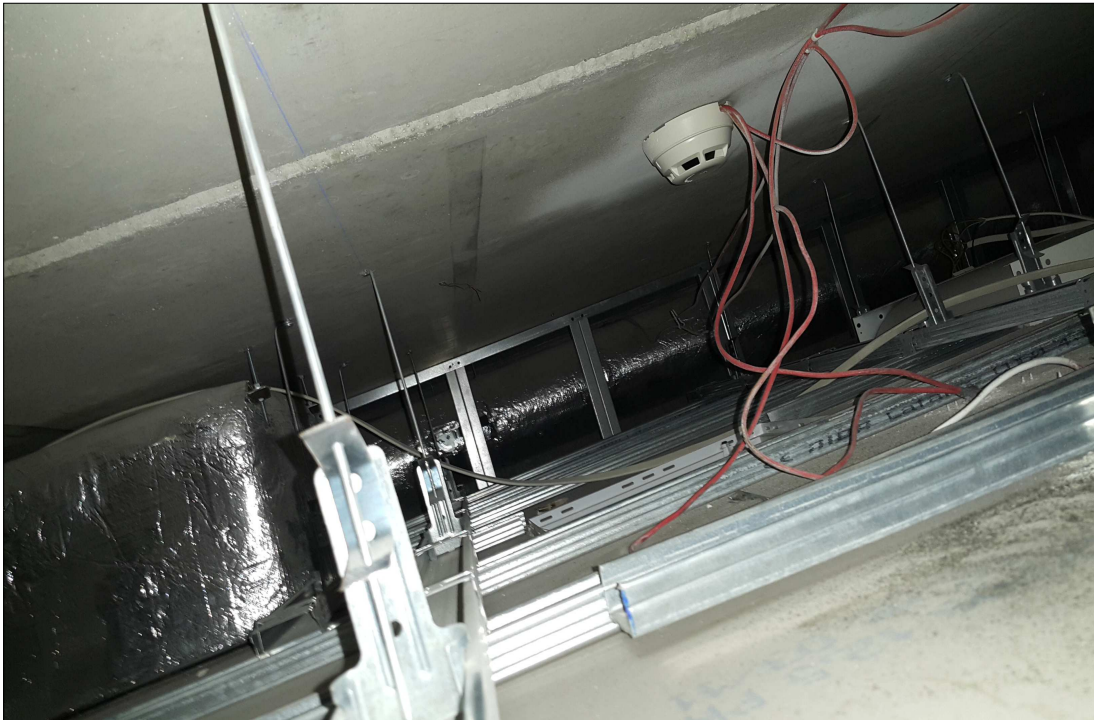
FOT. NR 23

Opis : *Odkrywki płyt stropowych od dołu*
