EKSPERTYZA TECHNICZNA ZAWIERAJĄCA PROTOKÓŁ OCENY STANU TECHNICZNEGO BUDYNKU

OBIEKT: **BUDYNEK MUZEUM KARKONOSKIEGO**

LOKALIZACJA: **JELEŃIA GÓRA, ul. J. Matejki 28
Dz. nr 178, obręb 32, AM2**

JELEŃIA GÓRA, CZERWIEC 2022

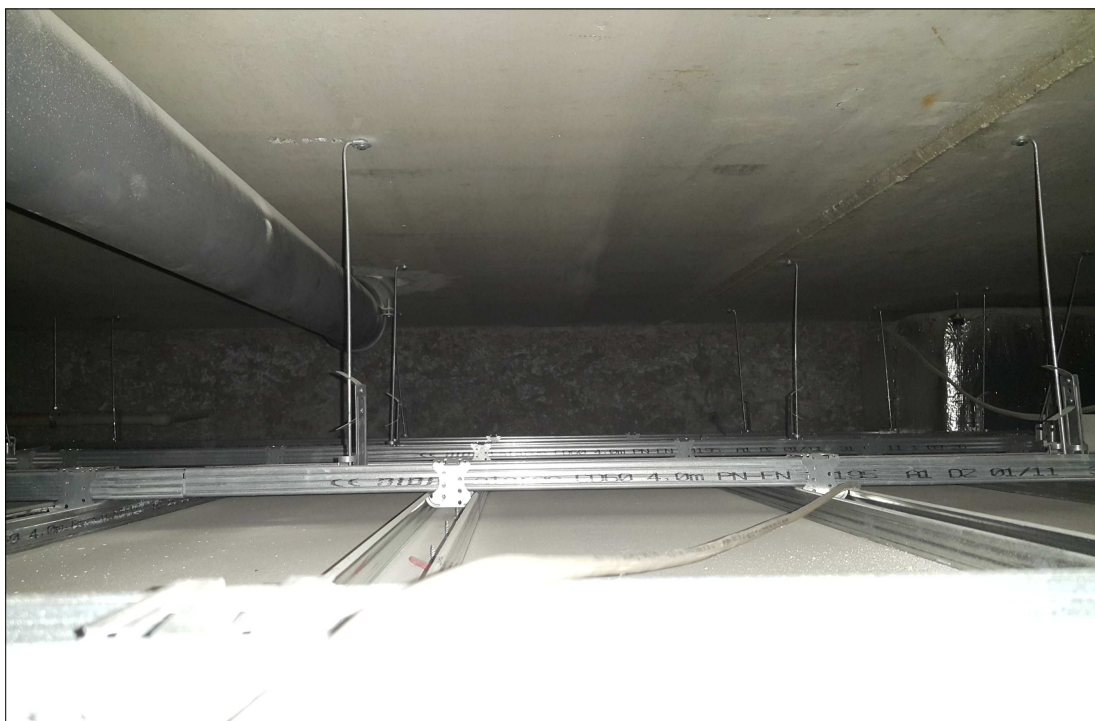
Lokalizacja: *Pomieszczenie sali wystawowej*

Opis : *Odkrywki płyt stropowych od dołu*

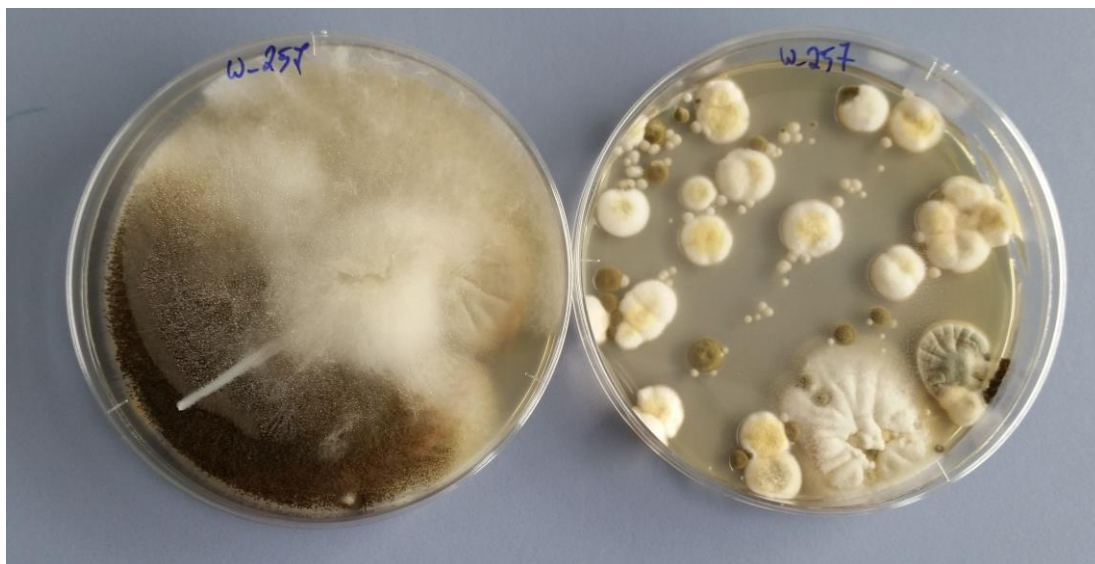
Fot 1: Szalki po inkubacji. Posiew z wymazówki o numerze W_257.
