## **EKSPERTYZA TECHNICZNA ZAWIERAJĄCA PROTOKÓŁ OCENY STANU TECHNICZNEGO BUDYNKU**

OBIEKT: **BUDYNEK MUZEUM KARKONOSKIEGO**

LOKALIZACJA: **JELENIA GÓRA, ul. J. Matejki 28  
Dz. nr 178, obręb 32, AM2**

**JELENIA GÓRA, CZERWIEC 2022**

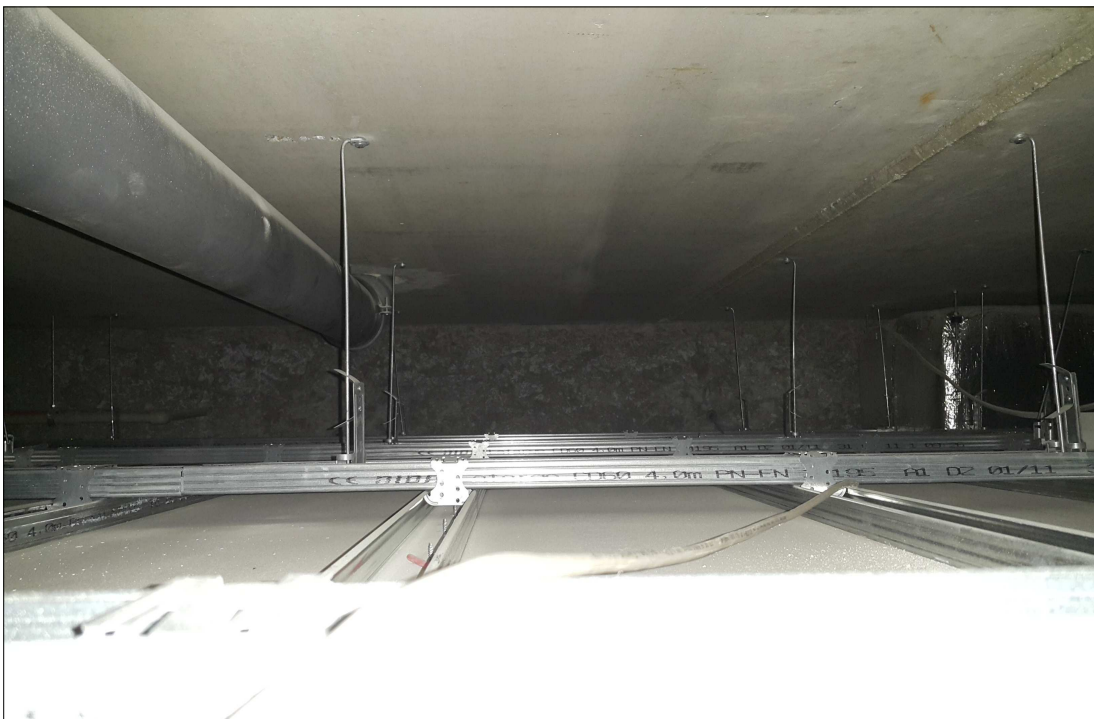
Lokalizacja: *Pomieszczenie sali wystawowej*

Opis : *Odkrywki płyt stropowych od dołu*

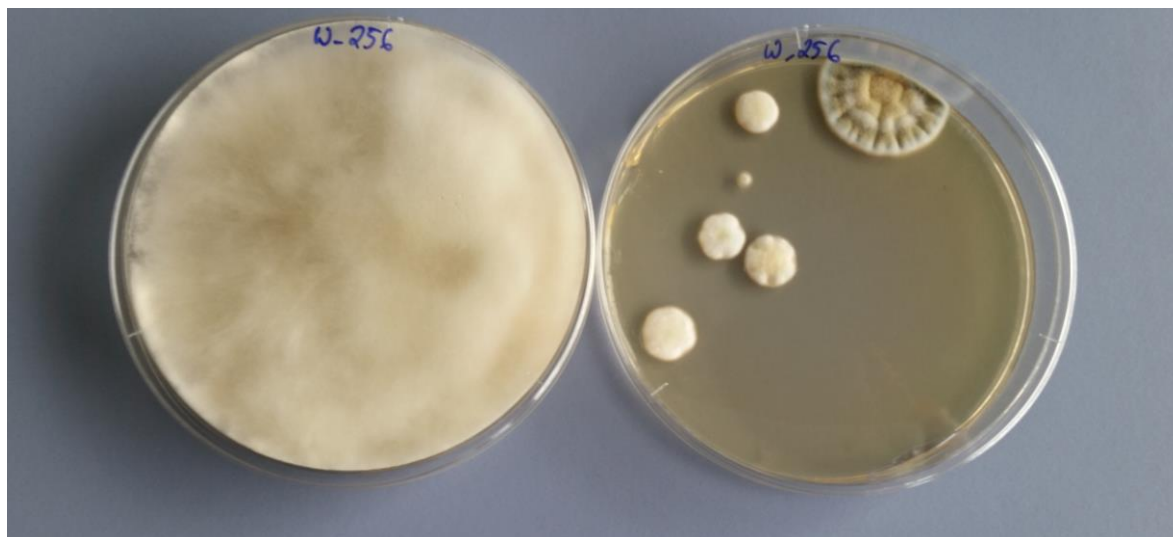
Fot 1: Szalki po inkubacji. Posiew z wymazówki o numerze W\_256.

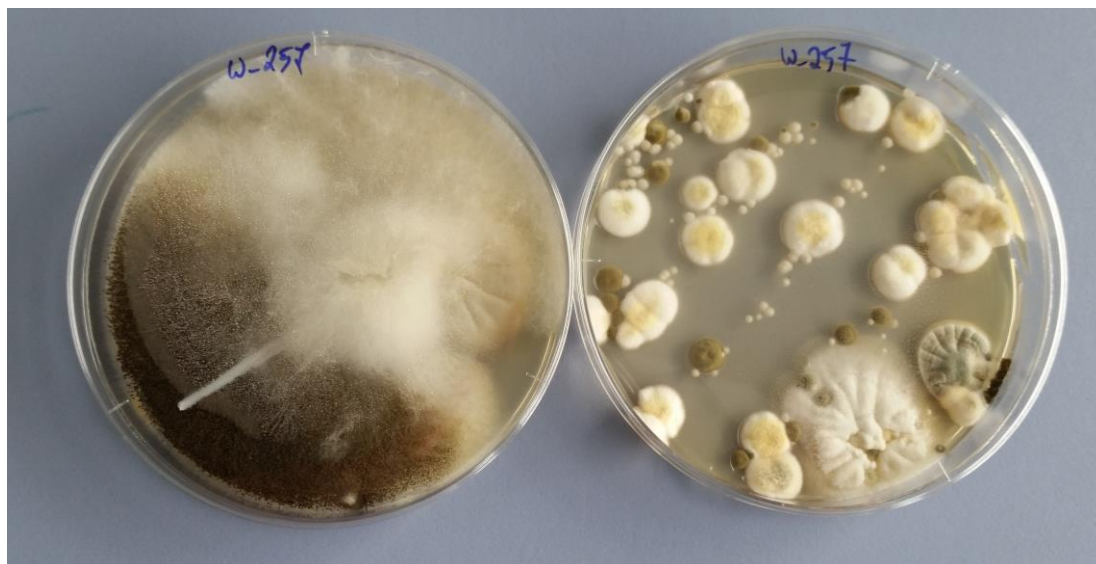
Fot 1: Szalki po inkubacji. Posiew z wymazówki o numerze W\_257.
